Aufstiegshilfe Riegersburg – Gründungsbedingungen unter erschwerten Verhältnissen

Zur Erleichterung des Zugangs zur Riegersburg im Oststeirischen Vulkanland wurde nördlich der Hauptburg eine Aufstiegshilfe mit Talstation, zwei Bergstationen, Zufahrtsstraße und Parkplatz errichtet.

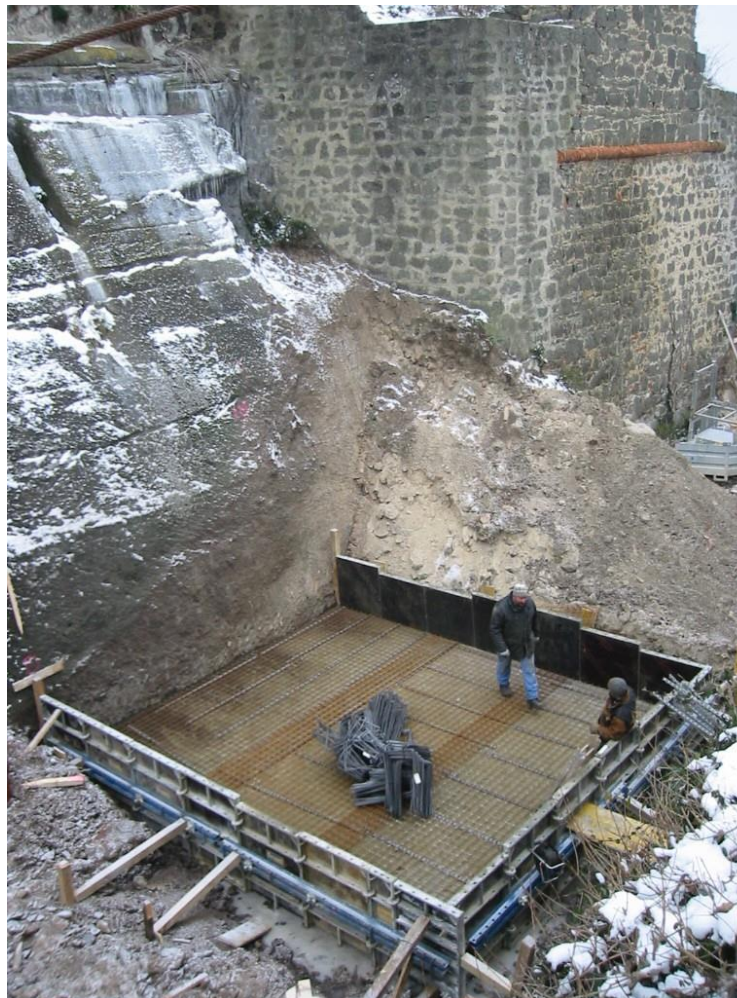
Maschinenraum Bergstation – Fundamentherstellung auf Bauschutt und Fels

Zur Abklärung der Gründungsbedingungen im Bereich der Talstation und des Einfahrtsschachtes sind mehrere Sondierschlitzte ausgeführt worden. Um weitere Kosten für Erkundungsarbeiten zu vermeiden, wurden die Gründungsbedingungen der übrigen Bauwerksteile, insbesondere der einzelnen Stützen der Aufstiegshilfe und der Ausstiegsniveaus, im Zuge der Bauausführung begutachtet und beurteilt. Dadurch war es möglich, unmittelbar vor Ort unverzüglich auf sämtliche Gegebenheiten, vor allem im Bereich der Bergstation (Gründung z.T. in Bauschutt ehemaliger Burggebäude), zu reagieren.
