Aufstiegshilfe Riegersburg – Gründungsbedingungen unter erschwerten Verhältnissen

Aufstiegshilfe Riegersburg

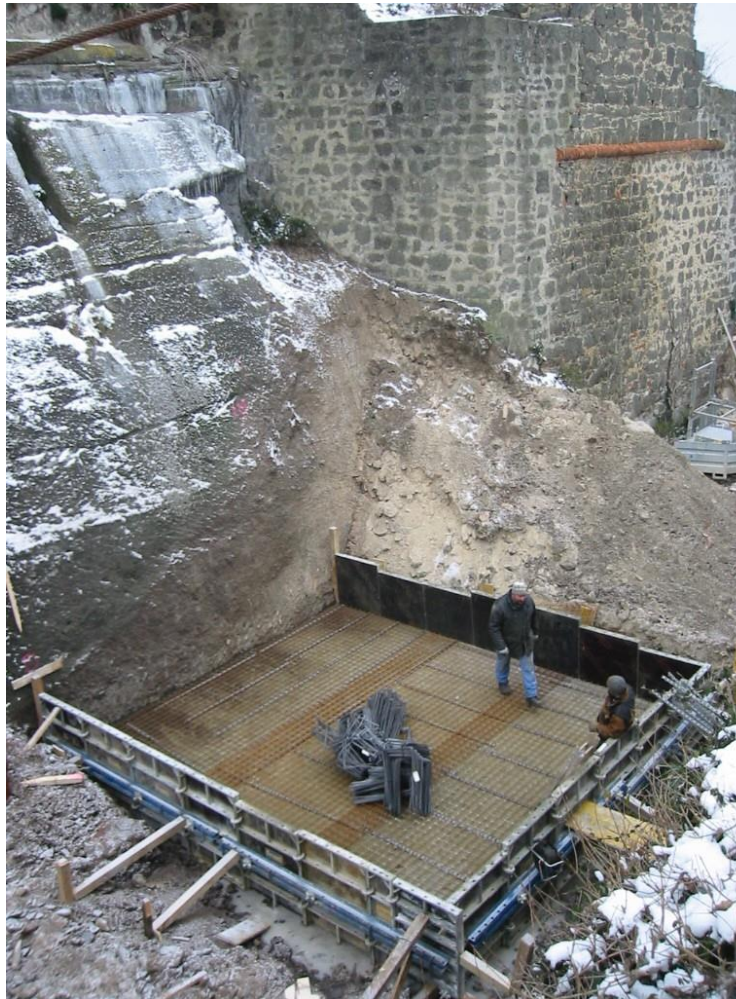
Maschinenraum Bergstation – Fundamentherstellung auf Bauschutt und Fels

Zur Abklärung der Gründungsbedingungen im Bereich der Talstation und des Einfahrtsschachtes sind mehrere Sondierschlitze ausgeführt worden. Um weitere Kosten für Erkundungsarbeiten zu vermeiden, wurden die Gründungsbedingungen der übrigen Bauwerksteile, insbesondere der einzelnen Stützen der Aufstiegshilfe und der Ausstiegsniveaus, im Zuge der Bauausführung begutachtet und beurteilt. Dadurch war es möglich, unmittelbar vor Ort unverzüglich auf sämtliche Gegebenheiten, vor allem im Bereich der Bergstation (Gründung z.T. in Bauschutt ehemaliger Burggebäude), zu reagieren.
